工事事故 事例集

平成20年度事例

静岡県建設部 工事検査室

◆ 平成 20 年度県発注工事事故発生状況（建設部）

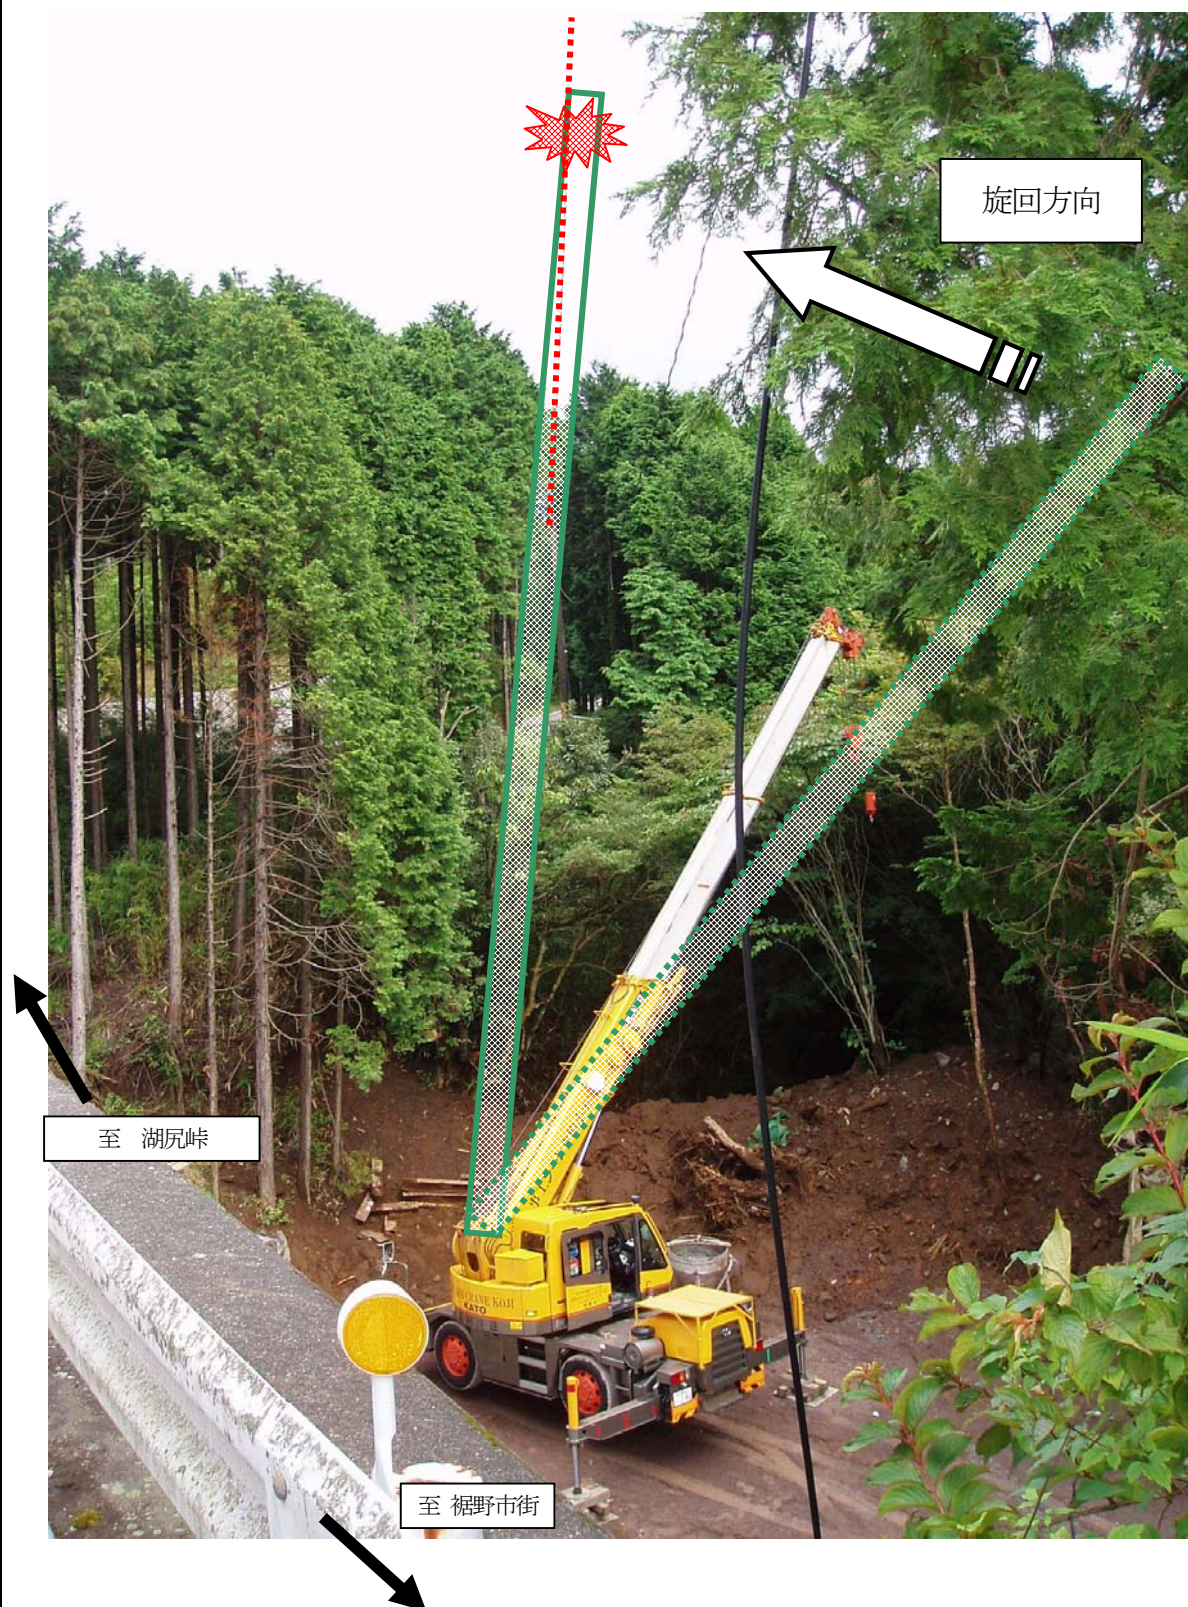
[事故の状況が判る写真又は図面]：現場作業状況写真

クレーンオペがホッパーに気を取られている間に、クレーンのブームが高圧線に接触した。現場代理人によりブームで高圧線を傷つけたと判断し、連絡のため車に乗ろうとしたところ、現場作業員が“痛い”と、飛び跳ねているのを確認した。

□問題点： ①送電線、通信線への防護が無かった。
②架空線の確認をクレーンオペレータのみに任せていた。
③クレーン車への接地線を取り付けていなかった。

□防止対策： ①作業前に架空線管理者に連絡し架空線の防護を依頼するとともに、危険箇所を事前に把握するためパトロールを徹底する。
②架空線直下若しくは近接する場所での作業時は監視者を配置する。
③電線下での作業ではクレーン車への接地線の取り付けを行う。

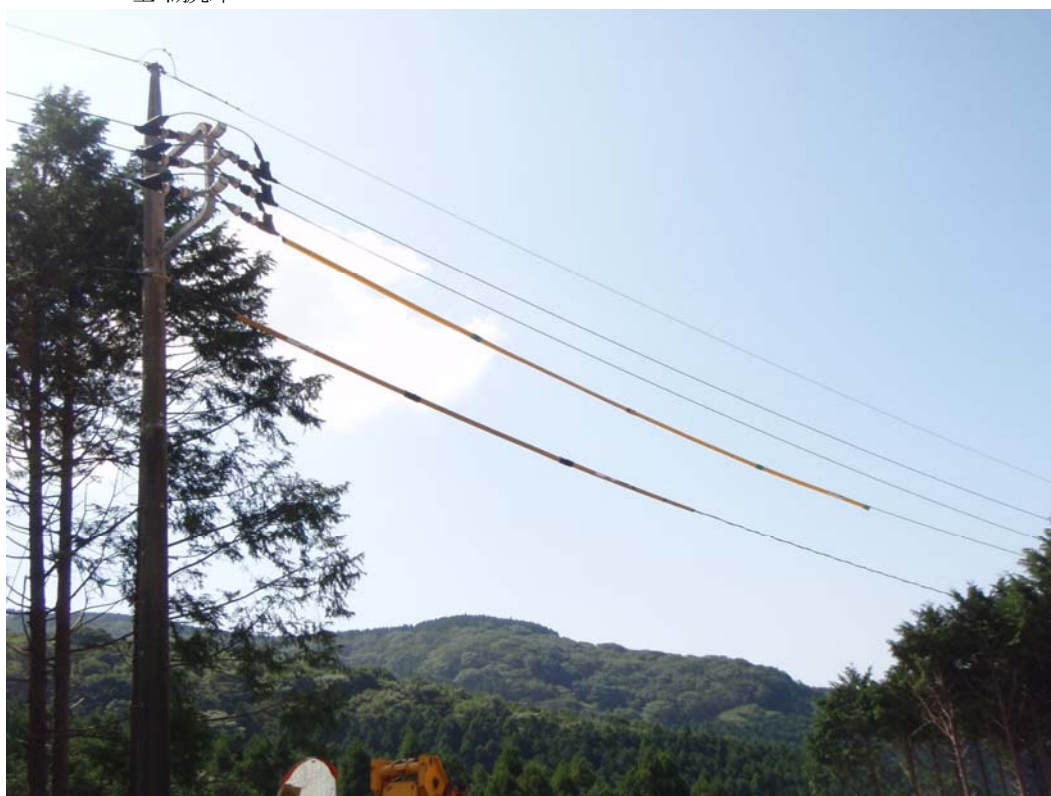
[再発防止対策]：管防護設置及び通信線の上部移設

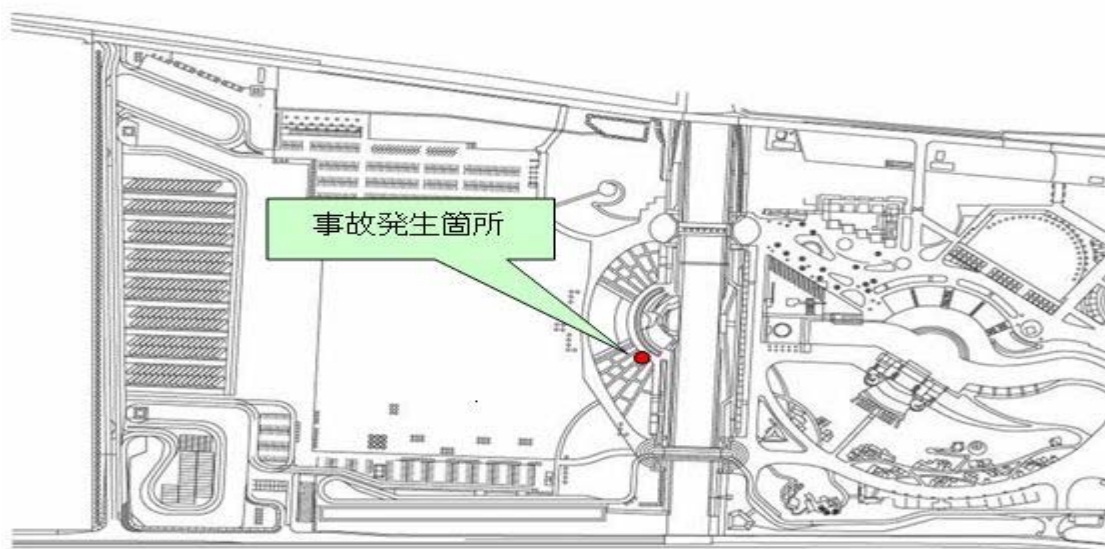
転落樹木の状況写真

ヤマモモ（樹高4m）の軽剪定中、作業位置を移動するために枝に右足をかけたところ枝（高さ2.3m）が折れ落下転倒する。落下の際、地面に尻もちをつく形となり、強く臀部を打ち負傷した。

□問題点：① 脚立上での作業指示を出していたが木に上り作業をした
② 安全帯の着用をしていなかった
③ 樹木の特性を熟知していなかった
④ 台風13号の通過直後で、樹木が湿っており滑りやすい状況であった

□防止対策：① 作業内容・分担・手順の徹底を図る
② 作業員の経験年数・性格等を考慮して配置する
③ 2m以上の作業をする場合は、安全帯の使用を徹底する
④ 樹木剪定に関する知識の教育を行う
⑤ 高所作業を行う場合は発注者と協議し、必要に応じて高所作業車を使用する
⑥ 雨天後の作業は、樹木・足場の確認をしてから行う
⑦ 公園内の同業者者へも安全対策の徹底を指示する

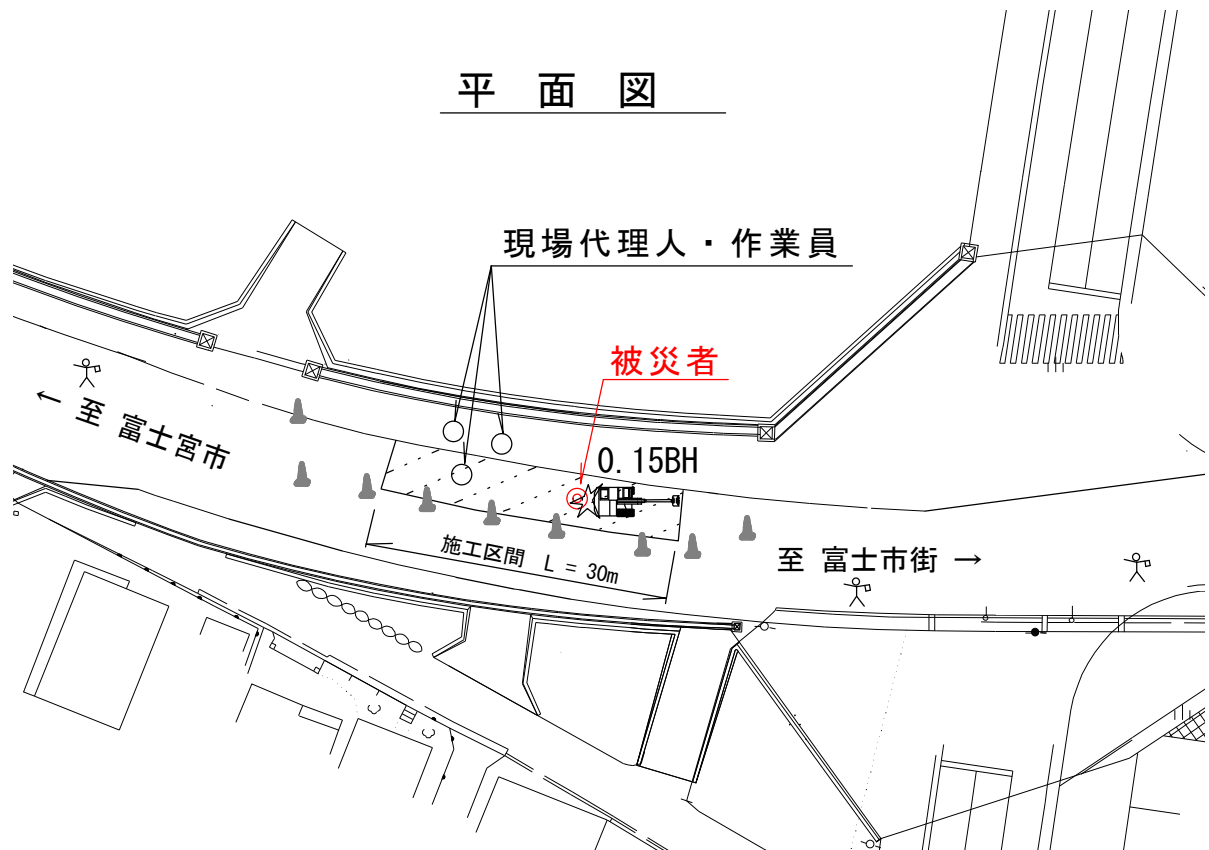
バックホウ後退時、被災者と接触

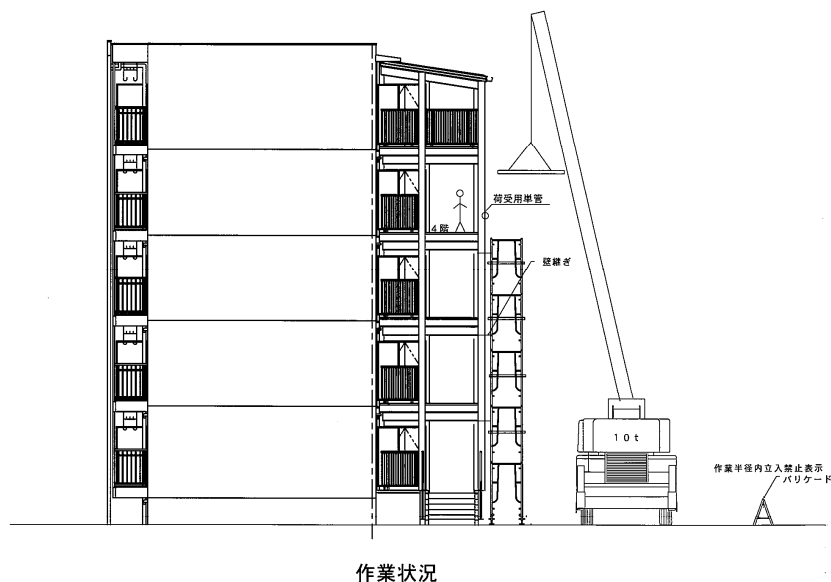
・地上より荷揚げ中のスラブ用ワイヤーメッシュが、荷受用単管上を斜めに滑り落ち、作業員の左足首がデッキ上スタッドボルトとの間に挟まれ負傷した。

□問題点： 一度に大量の荷揚げをしたうえ、吊り荷としての結束が無かった。

□防止対策： 荷揚げ資材を小分けにする。また、荷揚げ用ステージを設置する。

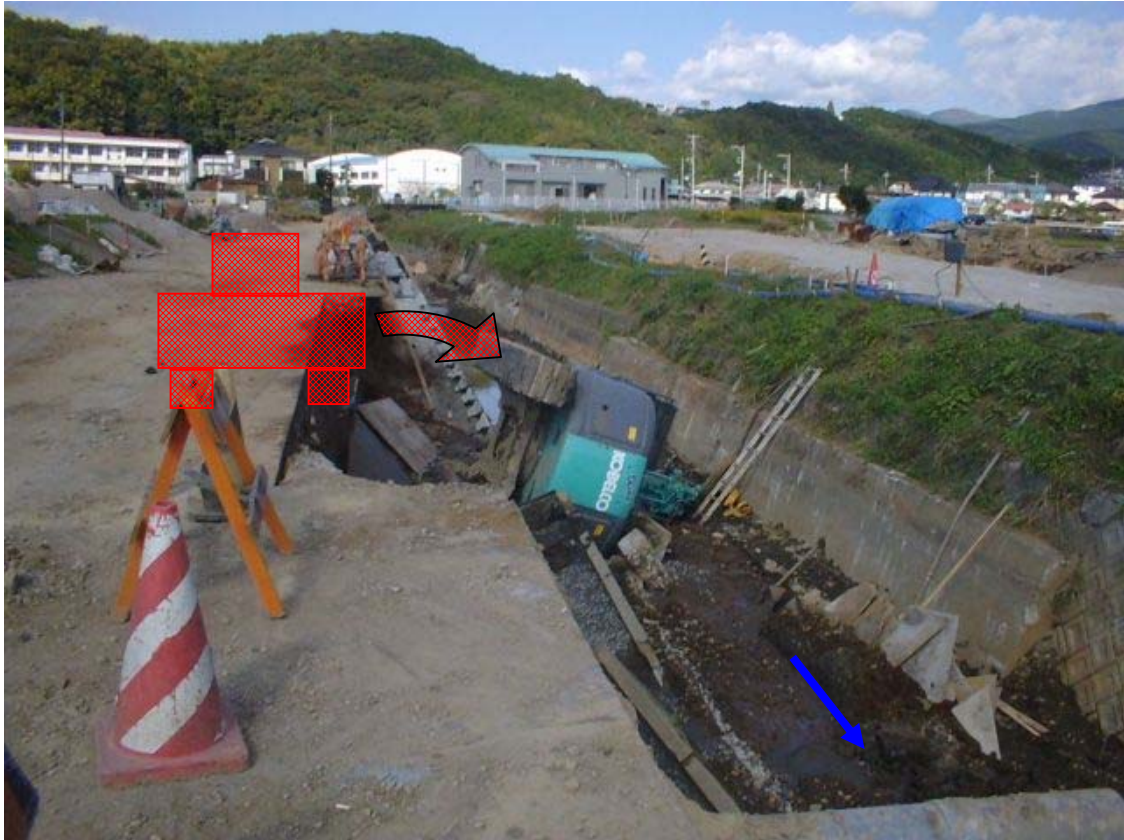
状況写真

被害者1は、ブロック積み土台工均しコンクリート型枠作業に支障となった少量の土砂を取り除く作業の指示を終了し、昼休みを取るため上流の梯子へ向かった際、切土した法面が崩壊し始めた。それに気付いた被害者1は避難しようとしたが、市道上で指示待ち待機中のバックホウ（0.5m³（旧JIS0.45m³））が土砂崩壊と共に転落してきて、そのアーム部で腹部を強打し、そのまま下敷きとなった。

なお、同箇所の床堀は、別重機（バックホウ0.7m³）により、同日8：30～9：30頃までに終了していた。また、土砂崩壊は、既設L型擁壁の背後のアスファルト舗装打継ぎ目で直線上に発生しており、同方向に並べていた敷鉄板も同様に転落していた。

- 事 故 要 因： ① 現場状況に即した作業手順の未実施
事故現場は、L型擁壁が存在しており、本来ならばL型擁壁の撤去を先行すべきであったにもかかわらず、施工済みの上流と同様な掘削を行ったため、L型擁壁の下土砂がその自重を支持できなくなり、地山とL型擁壁埋め戻しとの境界で土砂崩壊が発生した。
- ② 作業分離の不徹底
作業員が昼休みを取るため、重機が市道上にいるにも関わらず、その転落範囲に立ち入ったことで事故に巻き込まれた。
- 防 止 対 策： ① 着手前の地山状態を勘案した作業手順書の策定
主任技術者は、施工に先立ち現状の地山状態等を事前に確認し、構造物等の撤去を先行する等、安全な作業手順を策定した後、現場作業を行うこととする。
主任技術者は、掘削時の土質状態や埋設物等の状況に注意し、変化等が見られた場合は、随時施工方法を変更する等安全に配慮した施工を行うこととする。
- ② 安全な作業現場の確保と作業分離の徹底
現場に待機中及び休止中の重機の待機場を安全な場所に設置し、足場が不安定な位置には停車しない等、重機作業の安全を図る。重機作業する時は、見張り人を配置し、周辺の状況を把握すると共に、労働者に危険を生じるおそれがある箇所には立ち入らせないことを徹底し安全を図る。
- ③ 現場での安全体制の確立
災害防止協議会の活動について、開催頻度を多くする等強化を図る。
社内パトロールの回数を増やす等安全体制の充実を図る。

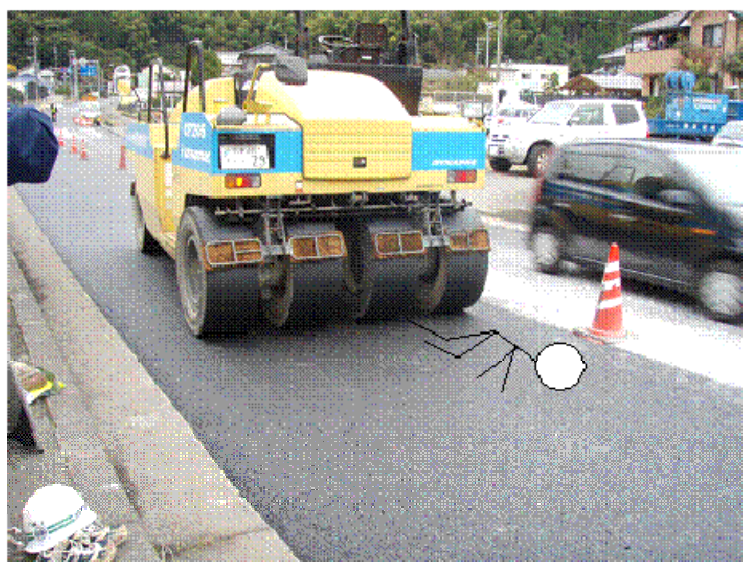
状況写真

□事故の概要： 平成20年11月9日（日曜日）12時50分頃
基層工舗設後の施工管理を行うため、交通開放温度測定・確認・記録中に隣接箇所にて締固め作業をしていたタイヤローラー（後進）と接触・転倒し、足を骨折した。

□問題点：① 温度測定者の不注意であった
② 誘導員（交通整理人）の配置が不適切であった

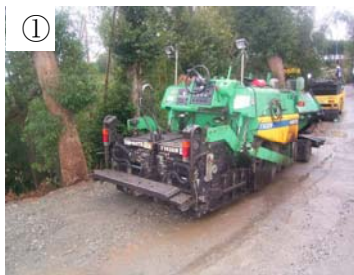
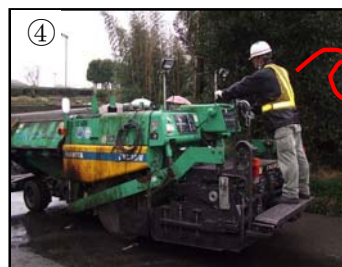
As クズの清掃作業

後方に転落

- 1) 建設機械を使用する場合には、その機械の操作方法及び特性等を十分に理解し、定められた操作により施工する。
- 2) リース機械を使用する際は、十分な点検整備がなされた機械であることを確認し、法定検査記録控え、取扱説明書、出荷時点検表などの書面を受け取り確認する。
- 3) フィニッシャの運転マニュアルを作成し、その構造と危険性についての安全教育を徹底する。
- 4) フィニッシャは普通免許で運転できるため、オペレータを特定し外見から判断できる工夫をする。
- 5) 社内安全パトロールの回数を増やす等安全体制を強化する。

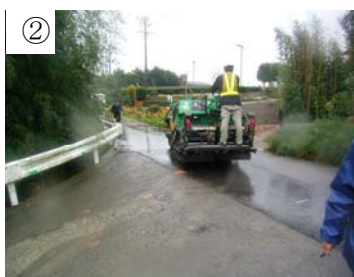
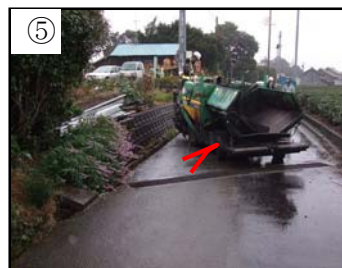
無人となった
フィニッシャに
ひかれた
フィニッシャは
ブロック壁に
撃突して停止

後進のため
ギアをバックに
入れる

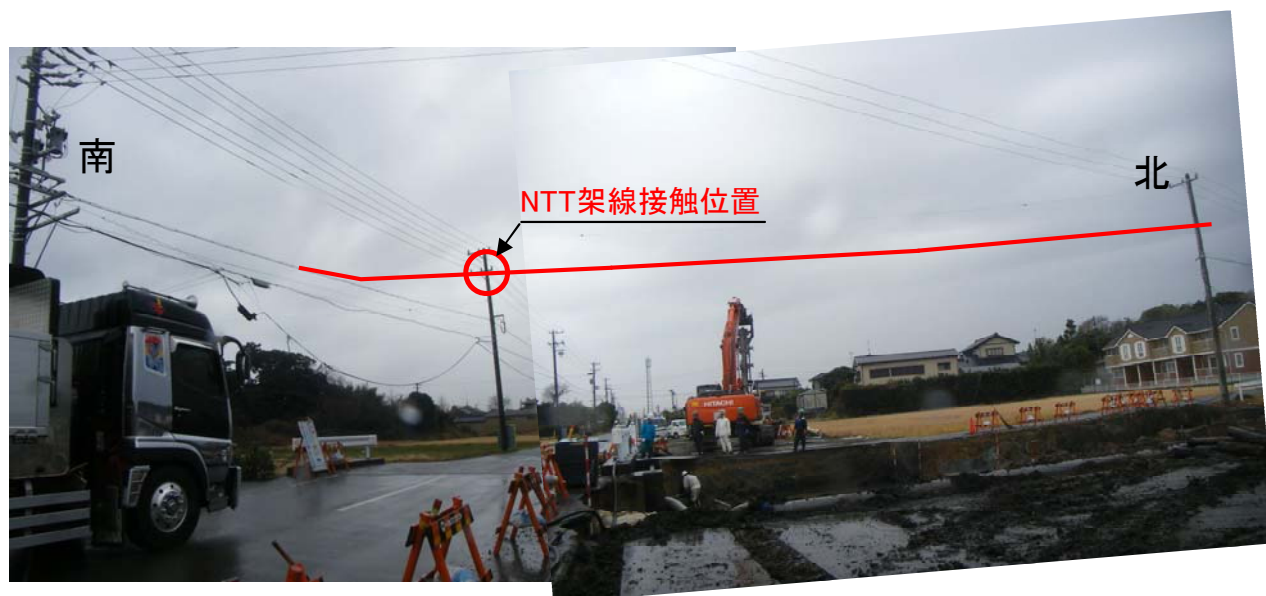
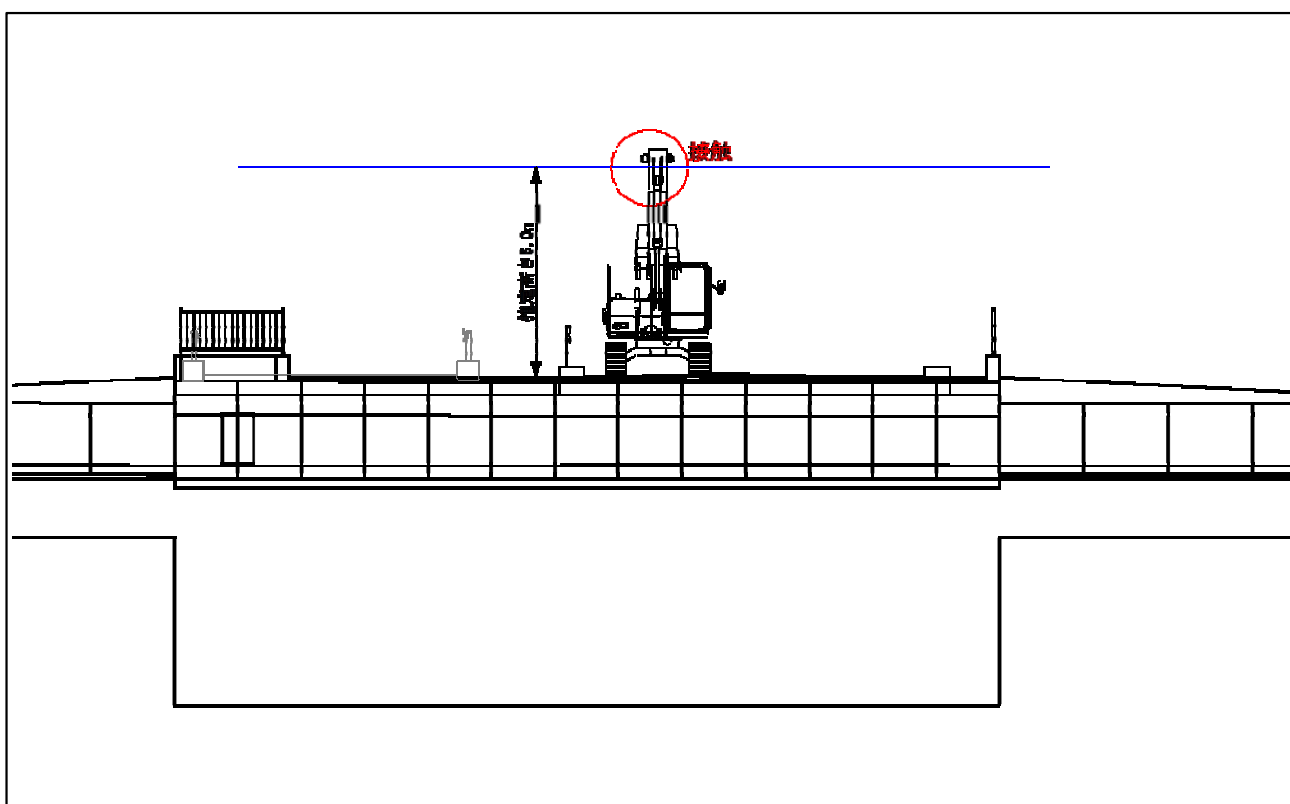
□現場の状況： パワーブレンダー工法による函渠及びL型水路基礎部の地盤改良を行うよう準備中に、0.45m³級バックホウが移動した際、事故が発生した。

□事故の概要： 平成20年12月17日(木)曜日 午前8:50ごろ
袋井市浅名地内(浅名2号排水路)で、バックホウのアームにより電話線を切断した。

□問題点：① 上部の注意確認の意識が不足していた。(雨天の為)
② 重機移動中の安全監視体制が不十分であった。
③ バックホウ移動中にアームを上げた状態で移動した。
④ 移動前に架空線の確認を怠った。

□防止対策：① 重機移動時及び作業時には、見張人を配置する。
② 運転時のうっかりミスをなくすように事前確認を実施する。
③ 現場内に頭上注意看板を設置する。
④ 作業前危険箇所の指示・確認の周知徹底をはかる。
⑤ 埋設物の位置を再確認する。
⑥ 社内パトロールを強化する。
⑦ 事故再発防止安全訓練を実施し、作業の安全意識を向上させる。
⑧ 保護カバーを取り付ける。(復旧作業にあわせ取付済み)

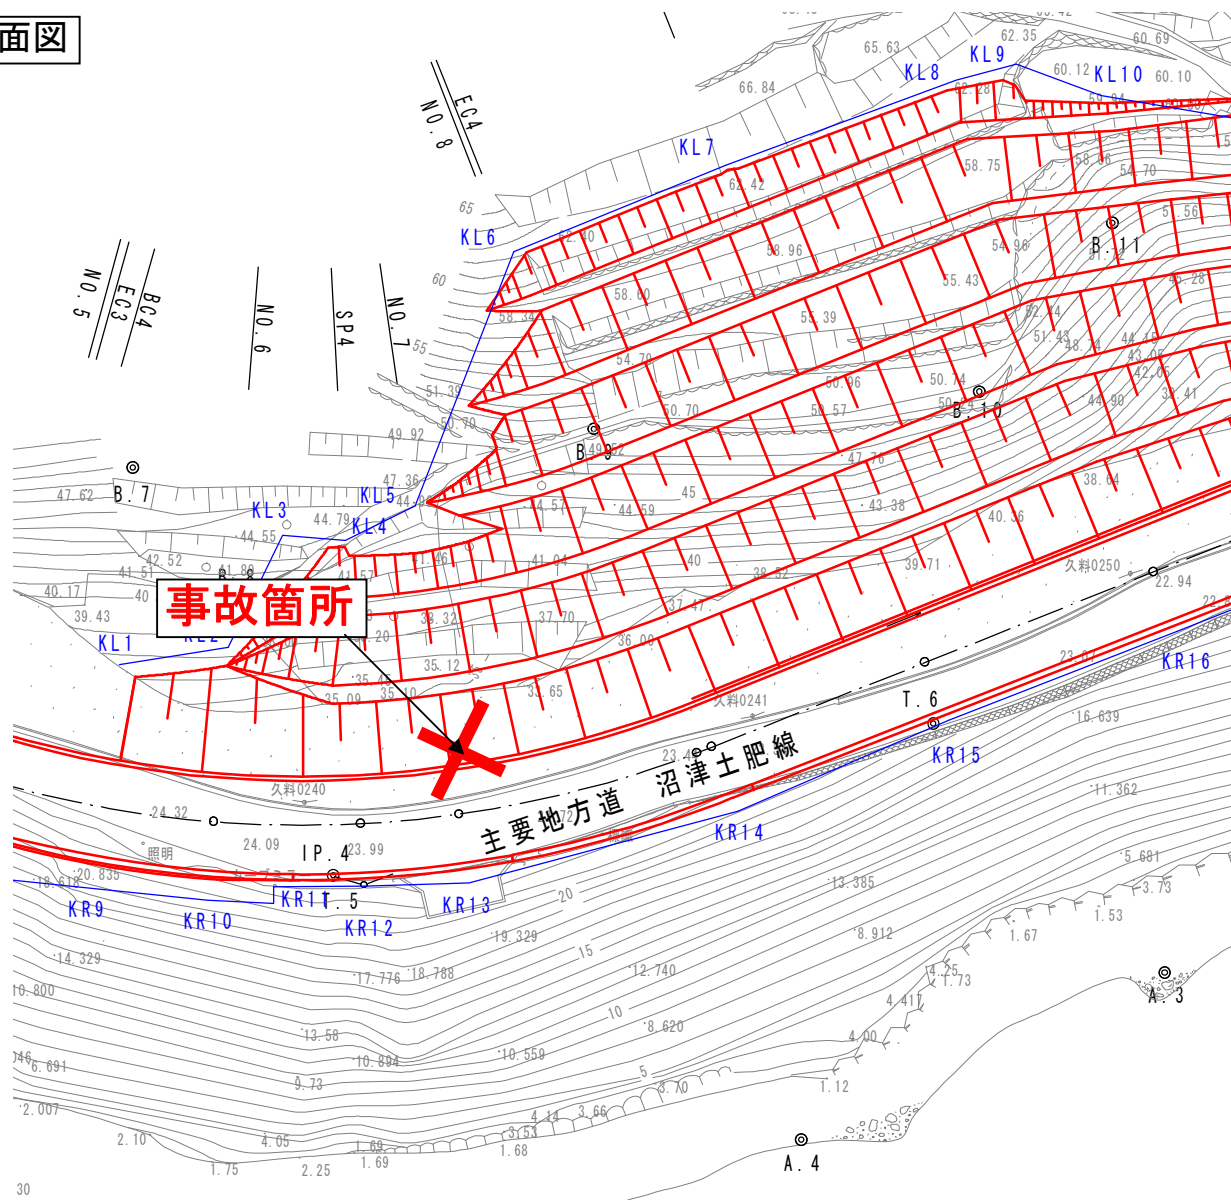
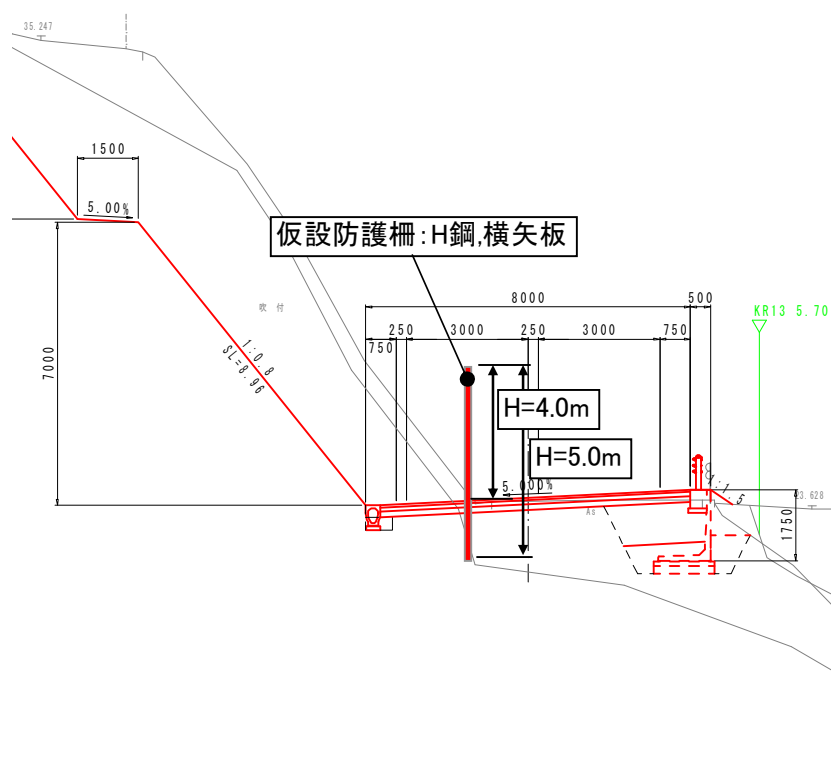
□事 故 の 概 要： 平成 20 年 12 月 25 日（木曜日）11：30 頃
 仮設防護柵設置において、H 鋼に 4 枚目の横矢板の溶接作業完了後(地上 1.6m 程度)、仮留の万力を外し、設置してあるはしごを使用して降りる手順であったが、はしごを使用せず、横矢板に足を掛け、降りていった。高さ 40cm(最下段の横矢板)より、地上へ降りるとき、着地時に右足をひねり、地面に露頭していた転石の角に膝を強打し、膝の骨を骨折したもの

□問 題 点：① 事故当時の横矢板の設置高さは地上より 1.6m 程度なので、危険を感じる高さではなかった。

② 梯子は用意してあったがその作業員は使用しなかった。

③ 作業箇所周辺地盤の転石・浮石等の撤去または養生、及び不陸の整正等ができていなかった。

④ 作業員の安全意識向上の教育不足。

□防 止 対 策：① “低いから大丈夫”という意識を捨て、常に昇降設備を利用して安全第一で作業することを作業員全員に再教育し、周知徹底させる。

② 改訂版の作業標準（別紙）を作業員に配布し、再発防止を目指した再教育を実施する。

③ 現場の日々の点検を再度徹底し実施する。

④ 作業箇所周辺地盤の転石・浮石等の撤去、養生をし、足元を改善し作業しやすい環境をつくる。

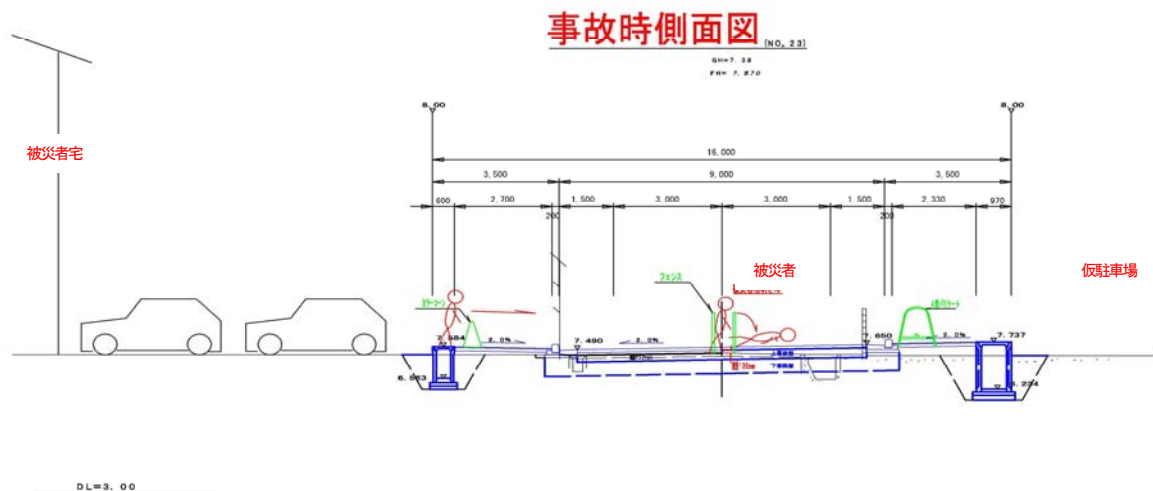
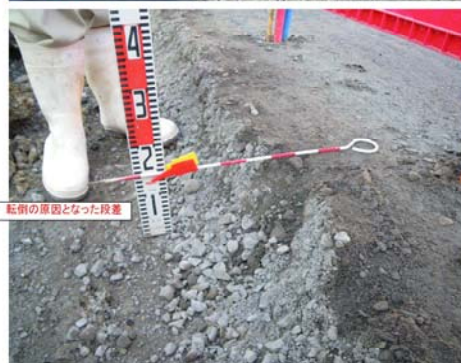
9:45 被災者宅前駐車場の乗入を確保するため、A型バリケードを三角コーンに変更したものの、頂部にバーを渡さなかった。またこの時、道路センターを縦断方向に仕切るプラスチックフェンスを、作業エリア拡大のため移設作業中であった。

9:55 道路対面側に設けた仮駐車場に停めた被災者所有の乗用車を移動してもらうよう、被災者に依頼し、現場に戻った。

10:00 依頼を受けた被災者は仮駐車場への最短経路となる作業区域内に進入し、道路横断しようとしたところ、道路センターの段差に気づかず、転倒・負傷したものである。

□問 題 点: ①作業区域を囲うべきバリケードのうち、片側は移設中、片側は乗入のため三角コーンを点在させたのみだったため、容易に区域内に進入することができた。

⑤地元住民に対し、挨拶、コミュニケーションを積極的に行う。

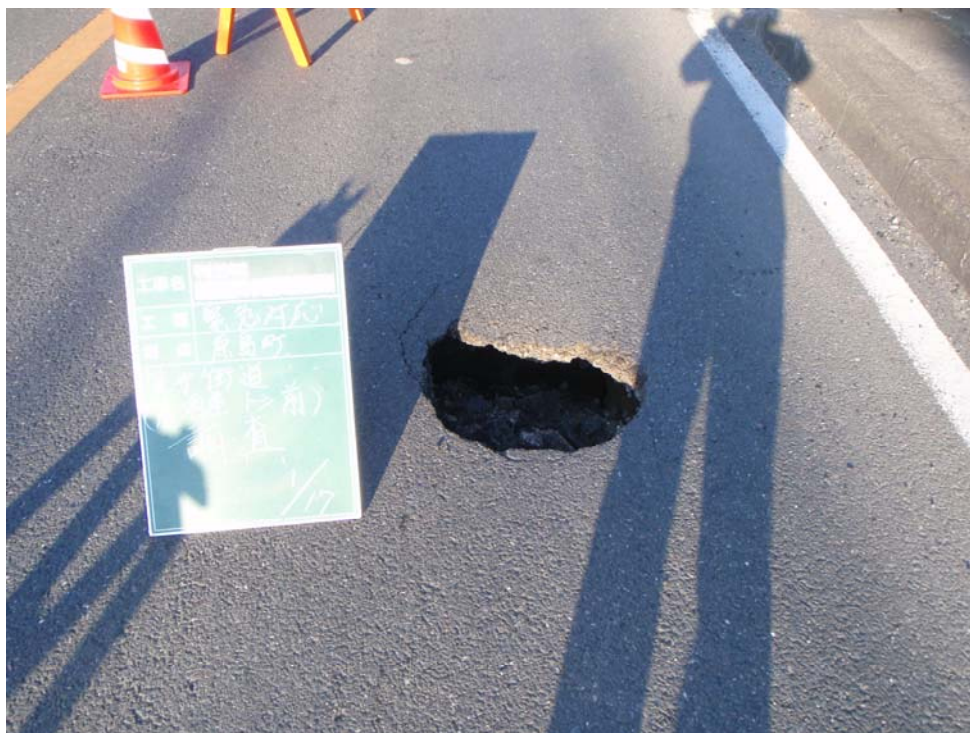
□事 故 の 概 要： 平成21年1月17日（土曜日）13：20頃
下水道シールド工事が原因と思われる路面陥没（幅80cm、長さ100cm）が発生し、5台の自動車と1台の原付が損傷。うち1台の自動車に乗車していた男子中学生、女子高校生、運転者の女性3名が負傷した。

□防 止 対 策：①対策完了まで、毎日現場の目視確認と沈下観測を実施する。
②掘進完了後の空洞調査を早期に実施する。
③空洞が確認された場合は速やかに、補修工事を実施する。

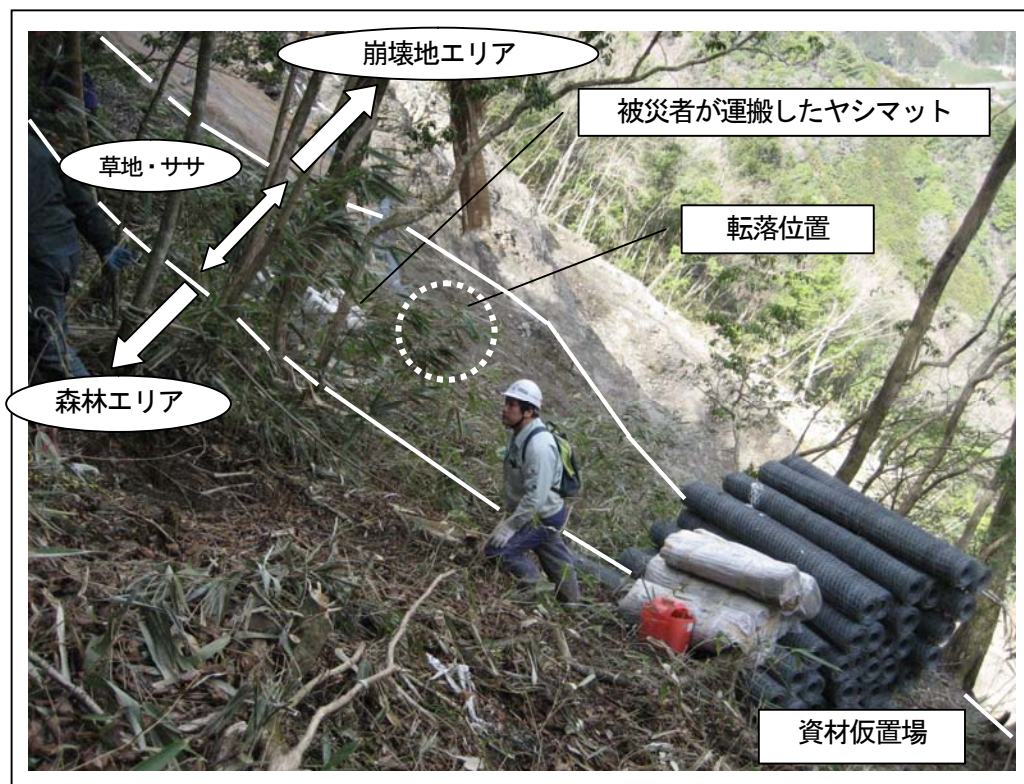
災害の種類	墜落・転落	工事区分	法面工事
事故内容	高所からの転落	被災者	性別・年齢 男性・35歳
被災状況	死亡（頭蓋骨開放性陥没骨折）	職業	法面工

転落の危険がある場所で作業を行う作業者については、必要な知識・技能の確認等の安全教育を行うと共に、不安全行動といったヒューマンエラー防止の点から、毎日のKY活動を徹底して行う。

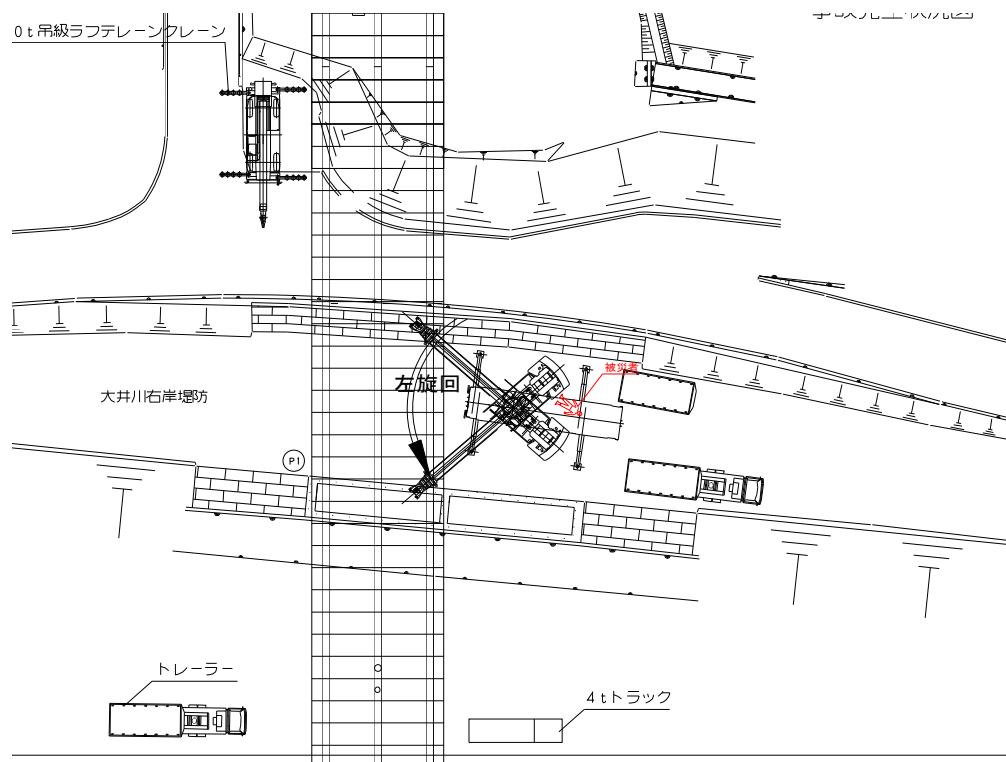
災害の種類	作業員災害	工事区分	橋梁上部工
事故内容	クレーンとの接触等	被災者	性別・年齢 男・45歳
被災状況	右大腿骨骨折・右大腿内転筋断裂等	職業	運転手

□防止対策：① カラーコーン及びコーンバー等による立入り禁止対策をすると共に、見張り人を適正配置し、安全確認を行う。
② 予定外作業の原則禁止及びやむをえない場合の安全衛生責任者への指示を得ることを徹底する。作業計画書内容の周知、安全教育の周知徹底を図る。
